## PROTOKOL O MĚŘENÍ A2026/053-7

Název projektu: **Modřice - měření hluku na pozemních komunikacích**

Místo měření: náměstí Svobody 171, 664 42 Modřice

Předmět zkoušky: Měření hluku v mimopracovním prostředí

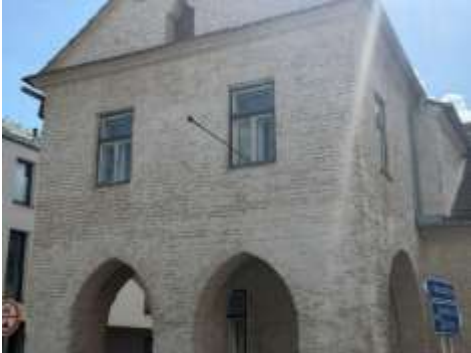
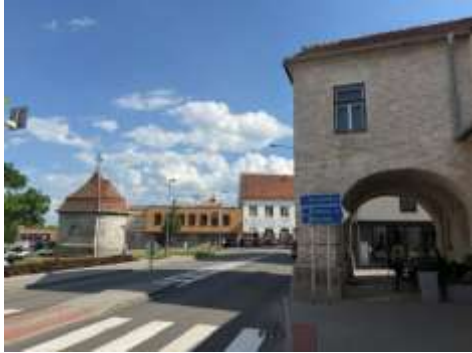
| Vzdálenost od fasády (m): | 2 | Měření hluku dopravy dle přílohy F Metodického návodu pro měření a hodnocení hluku v mimopracovním prostředí. Z měření byly vyloučeny nesouvisející hlukové události, a to především hlasové projevy lidí a zvířat a průjezdy vozidel IZS. | | | | | | |
| Vzdálenost od terénu (m): | 5 | | | | | | | |
| Vzdálenost od zdroje hluku (m): | 6 | | | | | | | |
| Kryt proti větru | Ano | | | | | | | |
| Orientace mikrofonu: | Vodorovně | | | | | | | |
